РЕКВИЕМ ЗА ЕДНА ДОЛМЕННА МОГИЛА: ПРИБЪРЗАНИ РАЗКОПКИ В МЕСТНОСТТА МАНГЪРА, САКАР ПЛАНИНА

Любомир Цонев, ст.н.с. II ст., д-р по физика,
Институт по физика на твърдото тяло при БАН

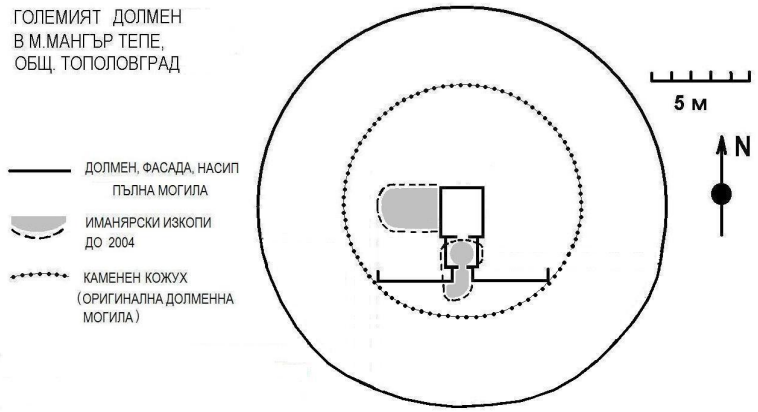
Могилата Мангъра (на някои по-стари карти: Кемик тепе) бе уникална – най-малкото на Балканите, доколкото: а) тя бе единствена почти напълно запазена могила върху долмен; б) тя бе двуслойна – отдолу първичен кожух обхващащ долмена, а върху него вторичен насип от пръст, най-вероятно доста по-късен от самия долмен и неговия каменен кожух. Ситуацията бе крайно интересна от гледище на туристическото експониране на обекта, от гледище на много рекламирания в последните години т.н. културен туризъм.

Фиг.1: Могилата в м.Мангъра в оригинал. 2008г.

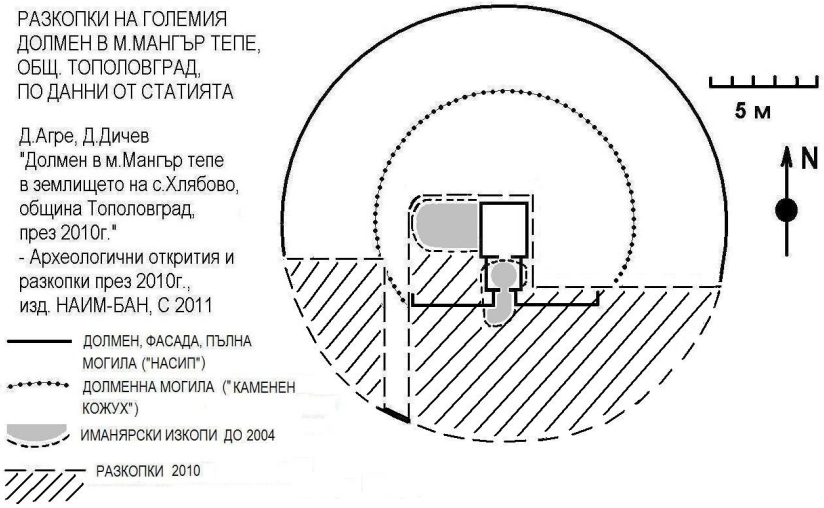
Фиг. 8: Снимка от отчета за археологичните разкопки [9].

Фиг. 9: Схема за разкопките според данни от [9]

(1)Разкопките са обхванали по-големи обеми от могилата, отколкото е било нужно в случая – *почти 40% от пръстената могила е била премахната*, както личи от снимката и чертежа. Артефакти са били намерени в камерите, дромоса и близкото предфасадно пространство – което си е типично при всички долмени у нас. Не е било нужно да се унищожава почти половината могила за търсене на повече артефакти.

(2)Като изключим разкопките в предфасадното пространство, където артефактите обикновено са най-многобройни, археолозите са премахнали още и голям участък от могилата над капака на главната камера. Този ход не е бил насочен към търсене на някакви останки над капака - там никога не е било място, където древните да оставят

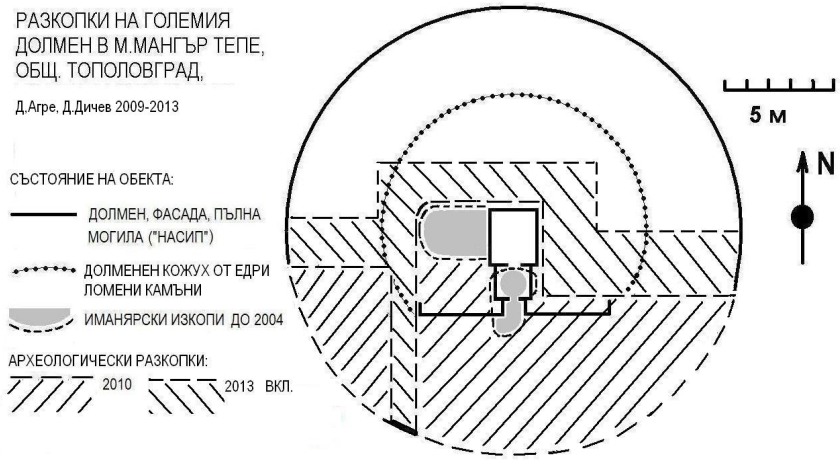
Въпреки цялата им ненужност, разкопките са продължили и през 2013 вече е премахнат повече от половината (около 60%) от пръстения насип, като долменът е открит изцяло и отвсякъде, като е оставен съвсем беззащитен пред ерозията. Уникалният вторичен пръстен насип върху каменния кожух практически е унищожен като културен обект. Нищо съществено ново не е намерено, което да оправдае подобни масирани разкопки.

Фиг. 11, 12: Разкопаният обект – състояние в края на 2013г.
